ESCUELA TÉCNICA SUPERIOR DE ARQUITECTURA

Departamento de Mecánica de Medios Continuos e Ingeniería del terreno.

TÍTULO: “ANÁLISIS Y METODOLOGÍA DE INTERVENCIÓN EN ESTRUCTURAS SOMETIDAS A PROCESOS CORROSIVOS”.

TESIS DOCTORAL: “ANÁLISIS Y METODOLOGÍA DE INTERVENCIÓN EN ESTRUCTURAS SOMETIDAS A PROCESOS CORROSIVOS”.

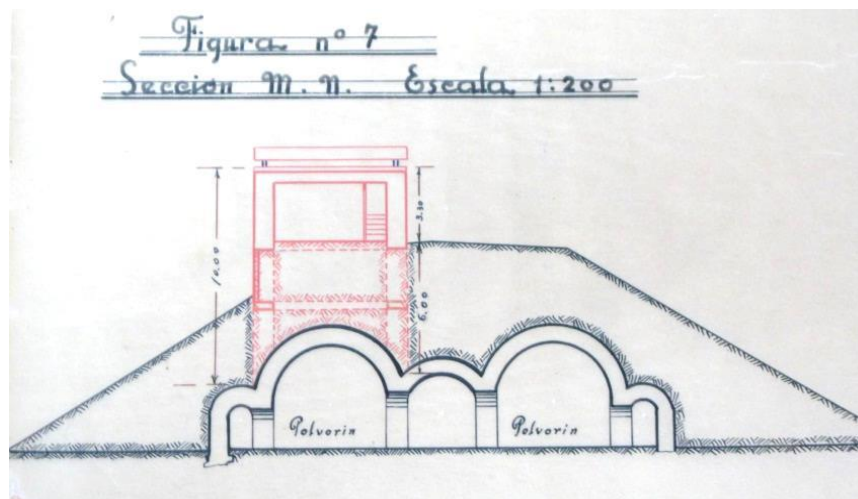
Fig. 3.13. Sección transversal anteproyecto Torre y Polvorín. Planos cedidos por el Archivo Militar

Se realizan una serie de catas donde se constata lo estipulado en los planos militares del anteproyecto de la Torre de mando y podemos comprobar como los pilares continúan hacia el interior del donde se unirán a los muros donde se sustentan las bóvedas del polvorín y de esta manera transmitirán los esfuerzos y las cargas producidas en la Torre al estrato resistente donde se encuentran cimentados los muros del polvorín.

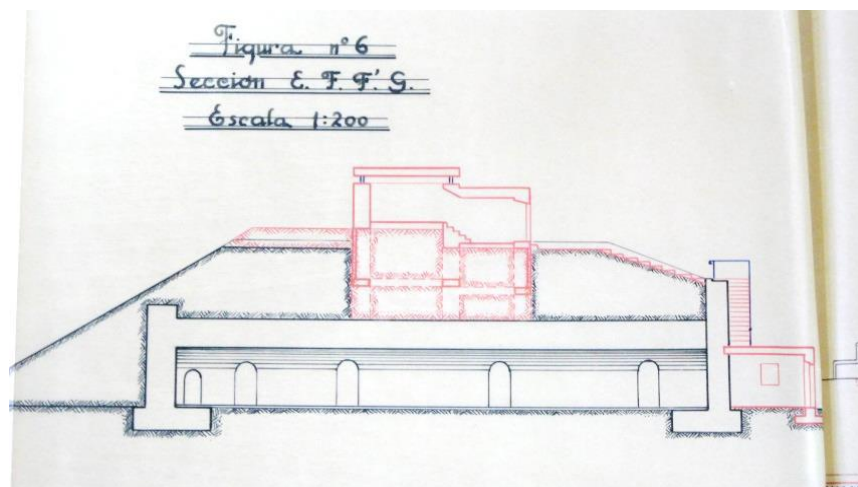
Fig. 3.14. Sección longitudinal anteproyecto Torre y Polvorín. Planos cedidos por el Archivo Militar

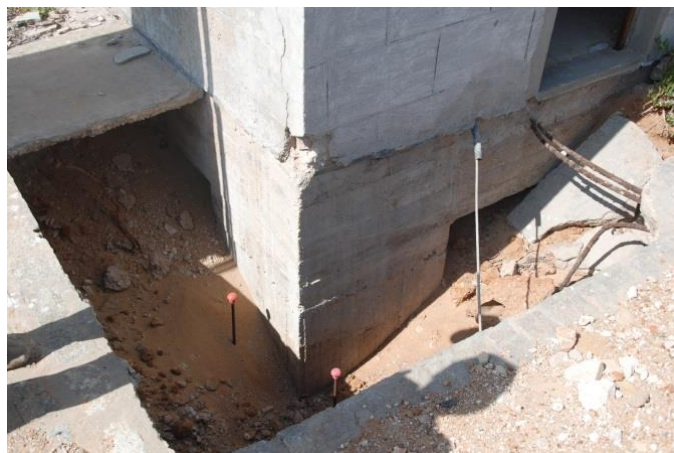
Fig. 3.15. Cata cimentación Torre (pilar).Elaboración propia

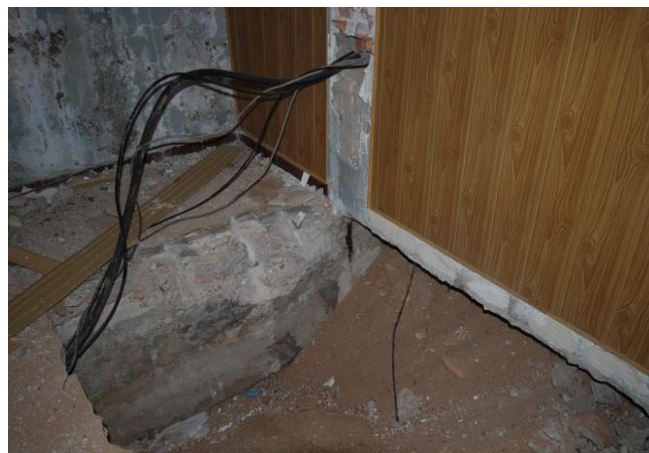
Fig. 3.16. Cata cimentación Torre (riostra).Elaboración propia

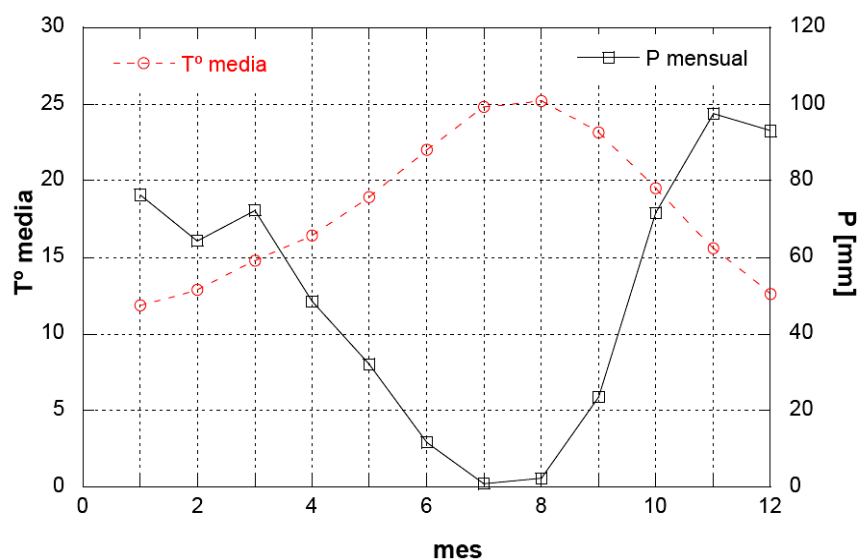
Fig. 3.17 Temperaturas medias mensuales y precipitaciones totales mensuales periodo (1870-2000) Cádiz

Observando la variación mensual de temperaturas medias respecto de las precipitaciones medias mensuales se deduce que los meses más calurosos coinciden con prácticamente la inexistencia de lluvias, que se concentran en los meses de invierno.

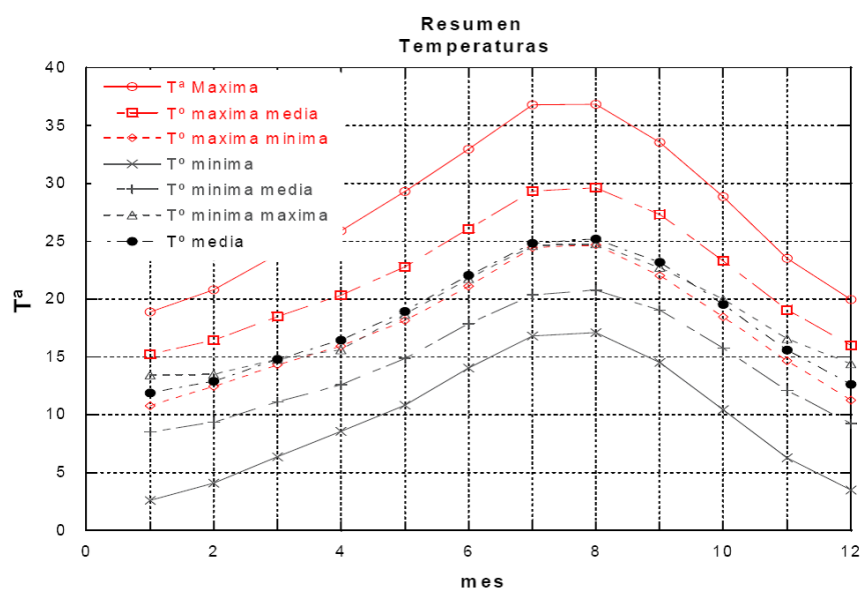
Fig. 3.18: Temperaturas medias y extremas Cádiz.

Del análisis del régimen térmico y pluviométrico a lo largo del año es posible concluir que existe un ligero gradiente térmico estacional debido a su cercanía a la costa. La diferencia entre la máxima de las máximas temperaturas y la mínima de las mínimas es de **20 °C**.

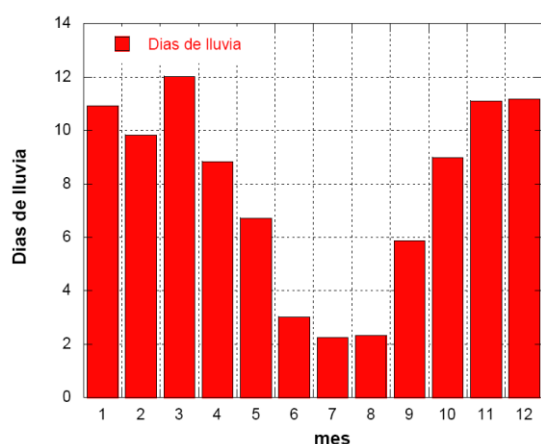
Fig.3.19: Días de lluvia por meses San Fernando (Cádiz)

La precipitación media de San Fernando es de **575 mm**. El número de días de lluvia es de 85 al año distribuyéndose a lo largo de los meses según se muestra en la siguiente figura.

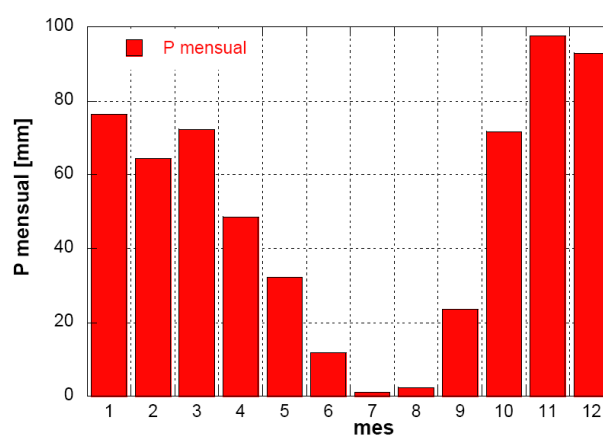
Fig.3.20 : Precipitación mensual total San Fernando (Cádiz)

La precipitación se concentra en los meses de invierno, con una media de 10 días de lluvia al mes y con una precipitación media de 80 mm en esos meses. Durante la época estival, apenas hay días de lluvia al mes con una precipitación de apenas 10,00 mm. Con lo que fenómenos de humedad y secado de paramentos de hormigón en breves periodos de tiempo están prácticamente descartados por motivo de lluvias en épocas de verano, siendo estos fenómenos por tanto achacables al viento que trae partículas de agua que humedecen esos paramentos y que posteriormente son secados por la propia acción del viento según la dirección que tenga este (poniente/levante).

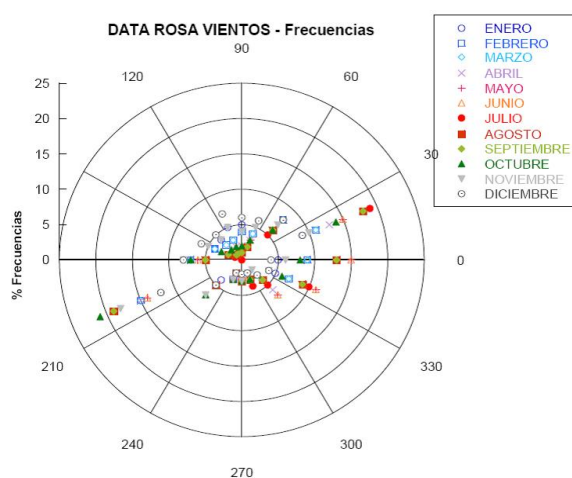
Fig. 3.21: Rosa de los vientos frecuencias mensuales. Cádiz

En las figuras 3.21 se muestra la rosa de los vientos obtenida a partir de un registro de 60 años en la estación situada en San Fernando. Se representa la orientación del viento y la frecuencia del mismo en porcentaje con respecto al total cada uno de los meses. En la figura 3.22, se representa la orientación con respecto a las frecuencias medias anuales.

Del análisis de ambas figuras es posible concluir que el viento sopla con clara preponderancia en la dirección SW-NE, con rumbos 200° - 20° , siendo el más frecuente el que sopla en el sentido suroeste – noreste.

En los meses de otoño, septiembre, octubre y noviembre, el viento tiene una tendencia clara de suroeste – noreste con un rumbo de 200° , durante los meses de verano, julio y agosto la dirección predominante es noreste – suroeste con rumbo de 20° . Durante el resto de los meses del año el viento tiene una distribución más uniforme.

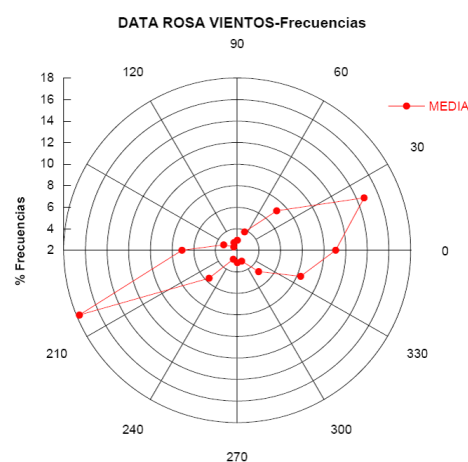
Fig. 3.22: Rosa de los vientos frecuencias medias. Cádiz

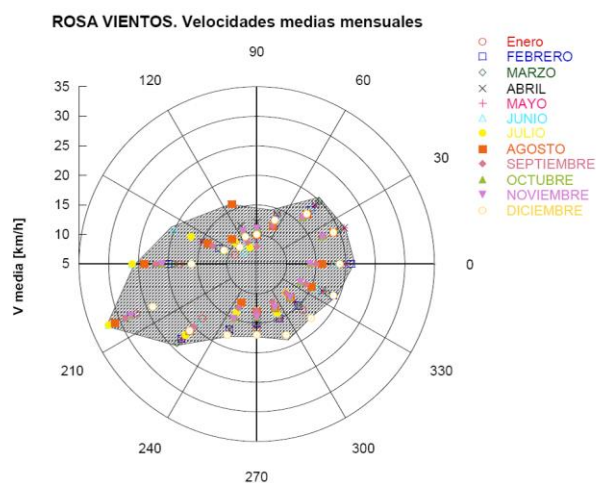
Fig. 3.23: Rosa de los vientos Velocidades medias. Cádiz.

En este caso, es posible identificar una velocidad media mayor en los vientos que proviene del suroeste de hasta 35 km/h. Los vientos en el resto de las direcciones tienen velocidades medias similares entorno a los 15 km/h. Este dato es importante, ya que aunque existe una mayor frecuencia de vientos de levante que de poniente, son los de poniente los que tienen velocidades mayores. Teniendo en cuenta la situación geográfica de nuestra edificación, los vientos de poniente son los que arrastran mayor cantidad de aerosoles marinos ya que provienen del mar con lo cual serán estos los que con mayor incidencia afectarán a nuestra edificación.

Otro dato a tener en cuenta es el de la velocidad media de los vientos. En la figura 33, se representa la rosa de los vientos, pero en esta ocasión, se representan las velocidades medias mensuales con respecto a la orientación.

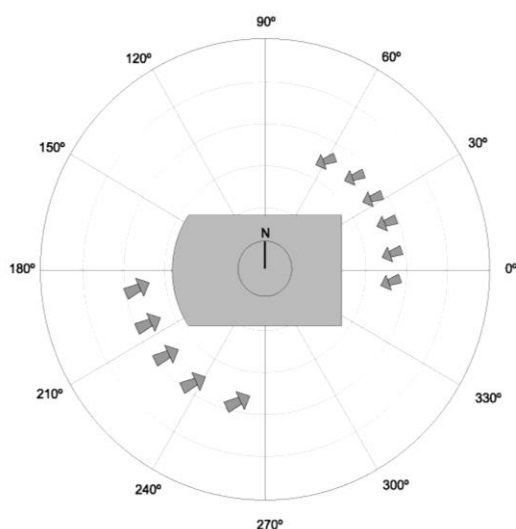
Fig.3.24: Esquema dirección de vientos sobre el edificio a estudiar. Elaboración propia

En la figura 34 se representa la Torre Vigía junto con el esquema principal de los vientos dominantes. Se ha representado a mayor escala las líneas de viento procedentes del rumbo 200° ya que sus velocidades medias son mayores.

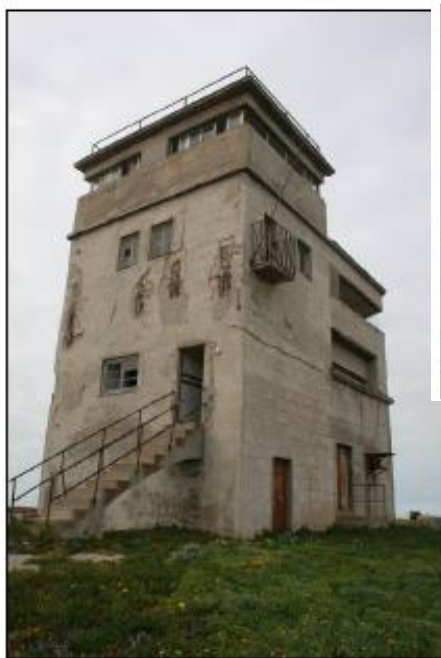
Fig 3.25. Fachada de Levante. Elaboración propia

En las siguientes imágenes podemos apreciar la diferencia existente entre las zonas afectadas por el viento de levante y de poniente, poniéndose claramente de manifiesto la acción de ambos vientos en las patologías existentes en la edificación. Como podemos comprobar los efectos de los vientos de poniente procedentes del Suroeste provocan en la edificación patologías de mayor intensidad ya que con ellos viajan partículas que se adhieren a los paramentos y que potencian la aceleración de la corrosión (cloruros, sulfatos, humedad en forma de rocío marino etc...).

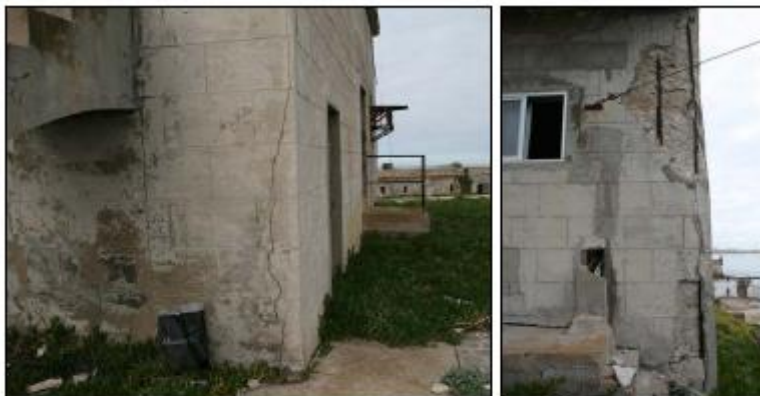
Fig. 3.26. Fachada de poniente. Elaboración propia.

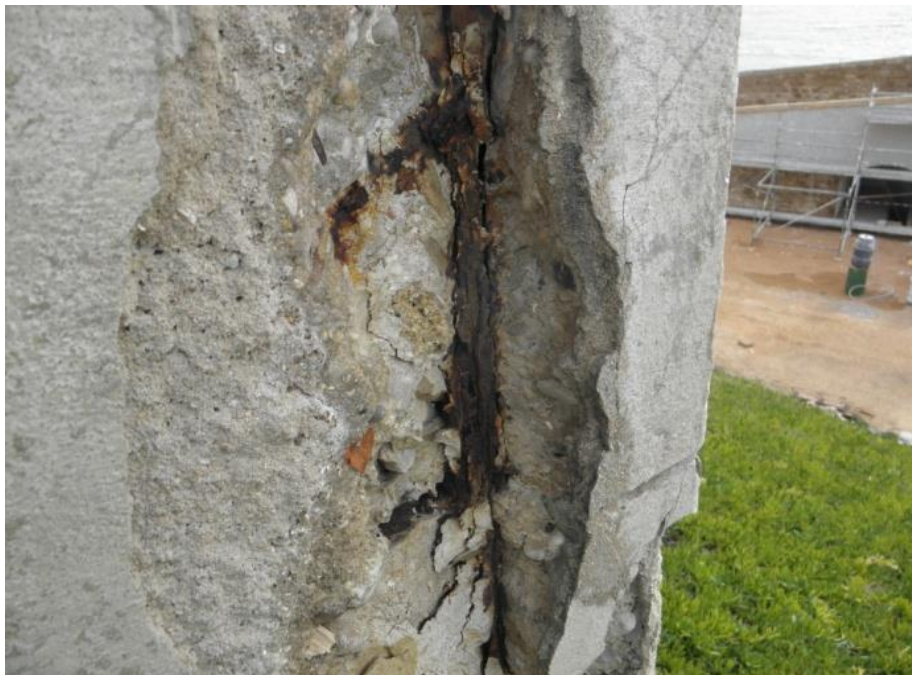
Una vez inspeccionado ambos laterales de la edificación comprobamos que los paramentos azotados por el viento de poniente rumbo 200º presentan un alto grado corrosivo unido a la abrasión que se ha originado en estos paramentos. Se aprecia que incluso tanto las barras longitudinales como los cercos que en esta zona han quedado al descubierto han perdido mucha sección.

Fig. 3.28. Estado armadura fachada poniente. Elaboración propia

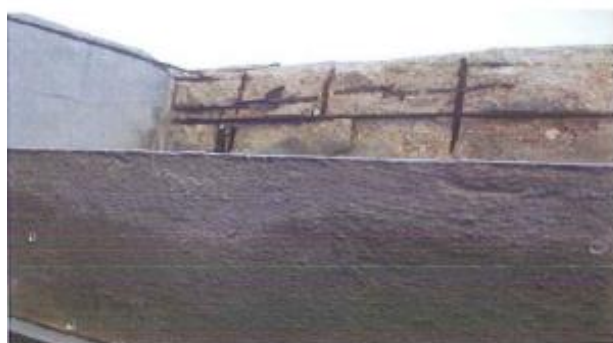
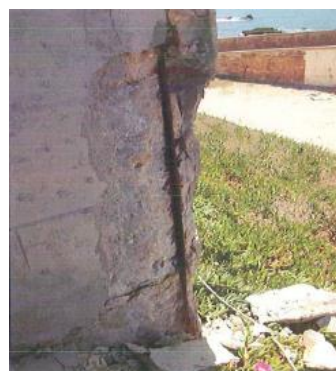
Ensayos para el análisis de acero: Se realizan tomas de muestras de armaduras de la estructura para realizar posteriormente ensayos de tracción según la norma UNE 36097.

Fig. 3.29. Toma de muestras de acero para análisis Castillo San Sebastián (Cádiz). Fotos cedidas por Geocisa.

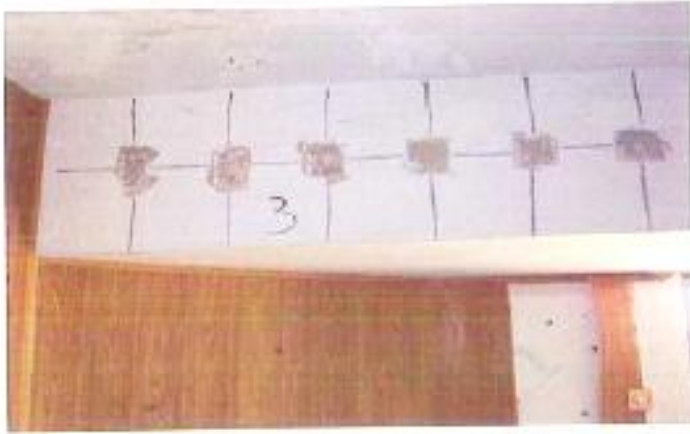
a) Determinación de la velocidad de los impulsos ultrasónicos UNE-EN 12504-4:2004. Para determinar la calidad del hormigón utilizado en la estructura.

Fig. 3.30 Ensayos para velocidad ultrasonidos Castillo San Sebastián Cádiz. Fotos cedidas por Geocisa.

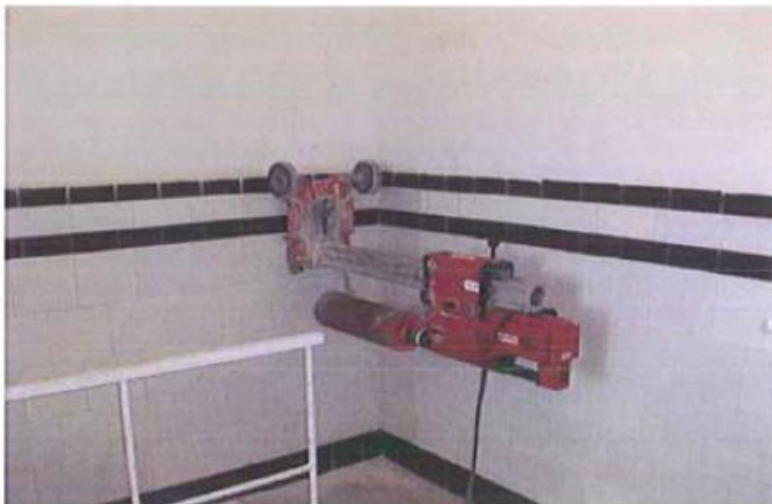
b) Ensayos de refrentado y resistencia a la compresión UNE 83304-86. Una vez realizada la inspección por ultrasonidos se han seleccionados los puntos de extracción de probetas testigo de forma que fueron representativas de la calidad del hormigón presente en la edificación.

Se han extraído 12 testigos de hormigón para su ensayo a compresión. Seis de las probetas se tomaron de elementos estructurales internos, vigas y pilares, así como una probeta del forjado. En todos los casos se han nombrado con las siglas HMI-HME y a continuación un número correlativo del 1 al 6.

Fig.3.31 Máquina extracción testigos H.A. Geocisa

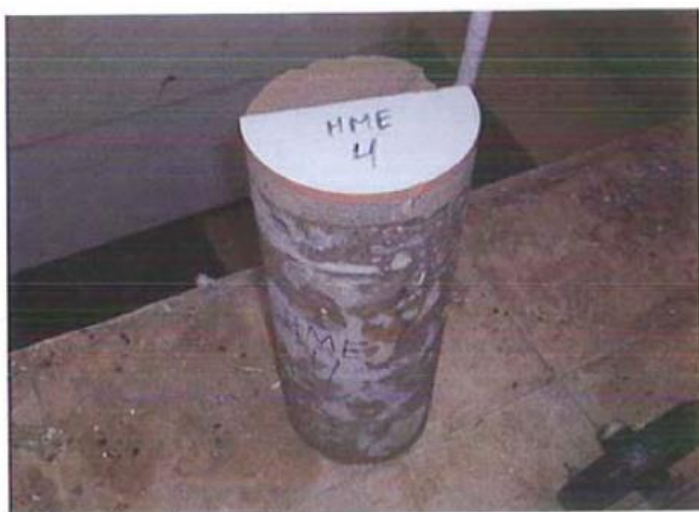
Fig.3.32: Testigo H.A. Torre mirador Castillo San Sebastián Cádiz. Geocisa.

c) *Ensayos de avance del frente carbonatado UNE EN 14630.* En cada uno de los 12 testigos extraídos se ha realizado la adición de fenolftaleína para estudiar la posición del frente carbonatado.

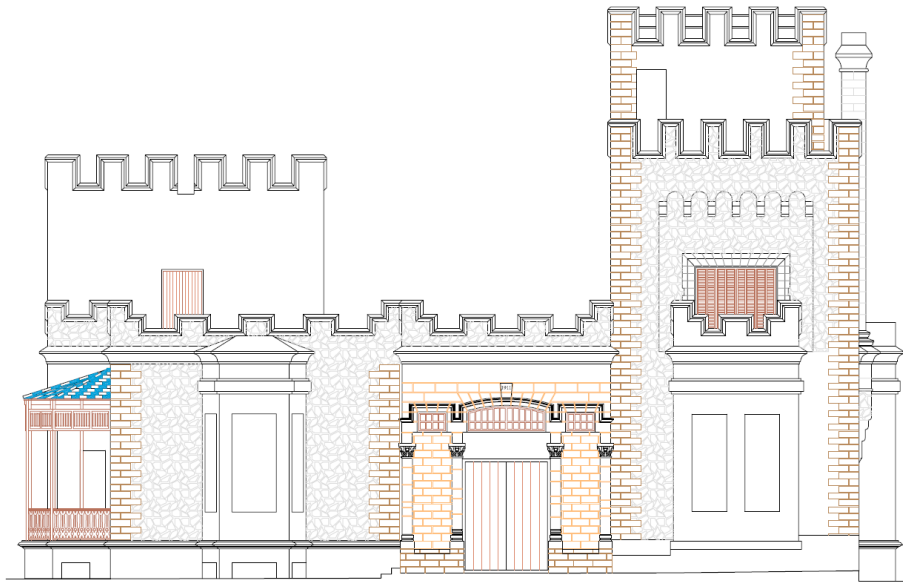
La estructura vertical es de muros de carga de sillería labrada en pilastra, esquinas, dinteles, arcos en capialzados, jambas de ventanas, de mampostería concertada en muros delanteros, de fábrica de ladrillo en los cercos de los huecos, y de fábrica mixta sin concertar e hilada de ladrillo.

Fig. 3.35: Alzado frontal Villa el Castillito. Planos cedidos por Tragsatec

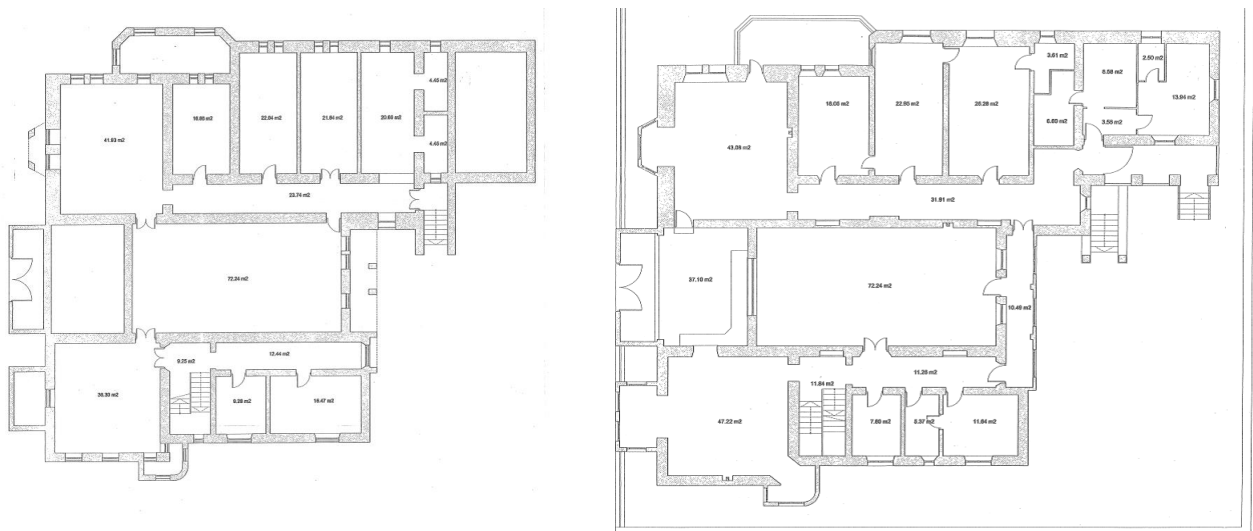
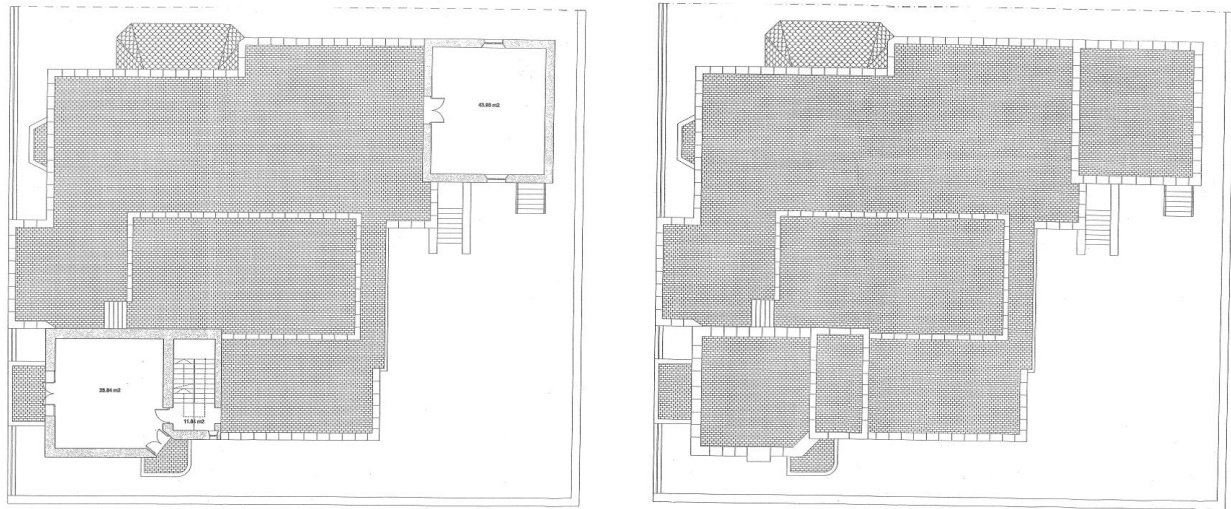
Fig. 3.36: Plantas Villa el Castillito. Planos cedidos por Tragsatec.

La estructura horizontal está realizada en hormigón armado en forma de losas planas, vigas e incluso las bóvedas de los salones laterales y del salón central. La edificación se encuentra en estado de abandono desde hace años y ha sufrido importantes deterioros tanto en la estructura como en los elementos de carpintería, acabados, etc.

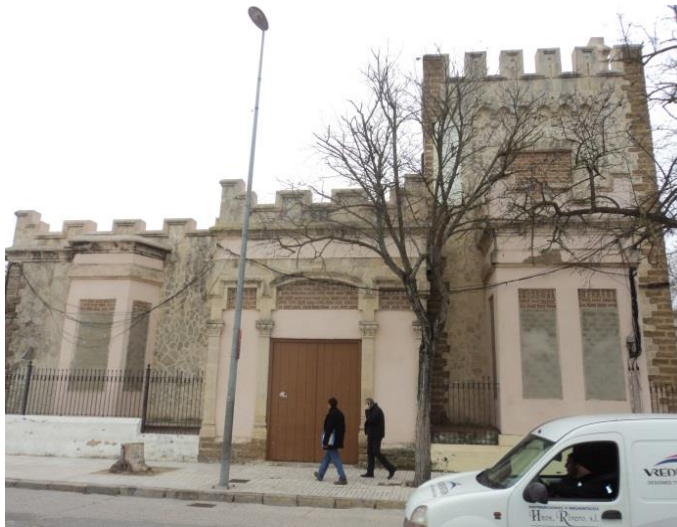
Fig. 3.37: Fachada frontal Villa el Castillito. Elaboración propia

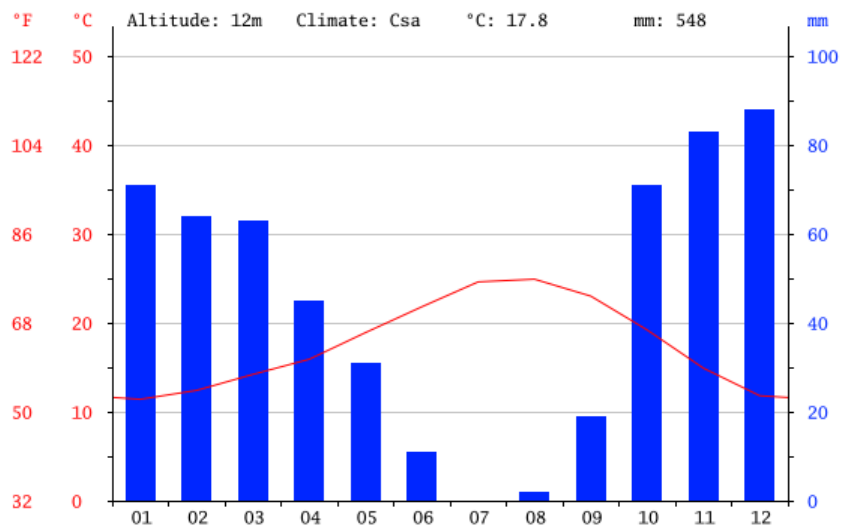
Fig. 3.40: Climograma de Sanlúcar de Barrameda. Datos obtenidos en < <http://es.climate-data.org/location/57184/>>

El mes más seco es julio, con 0 mm. Mientras que la caída media en diciembre es de 88 mm.

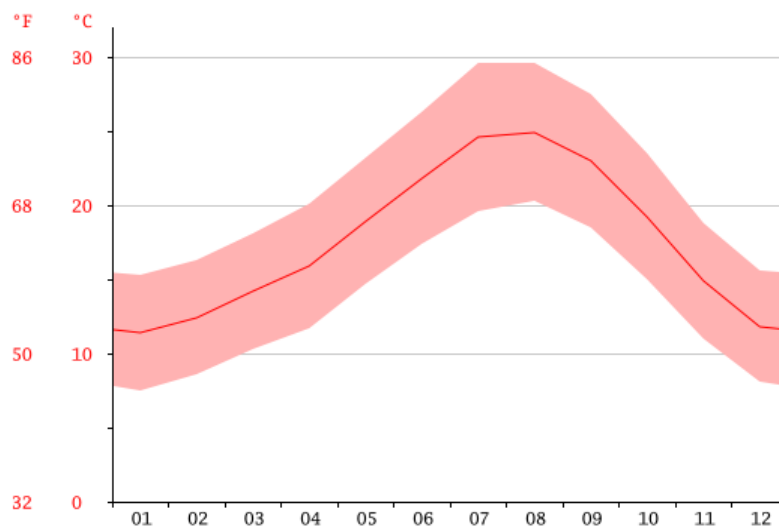
Fig. 3.41: Diagrama de Temperatura Sanlúcar de Barrameda. Datos obtenidos en < <http://es.climate-data.org/location/57184/>>

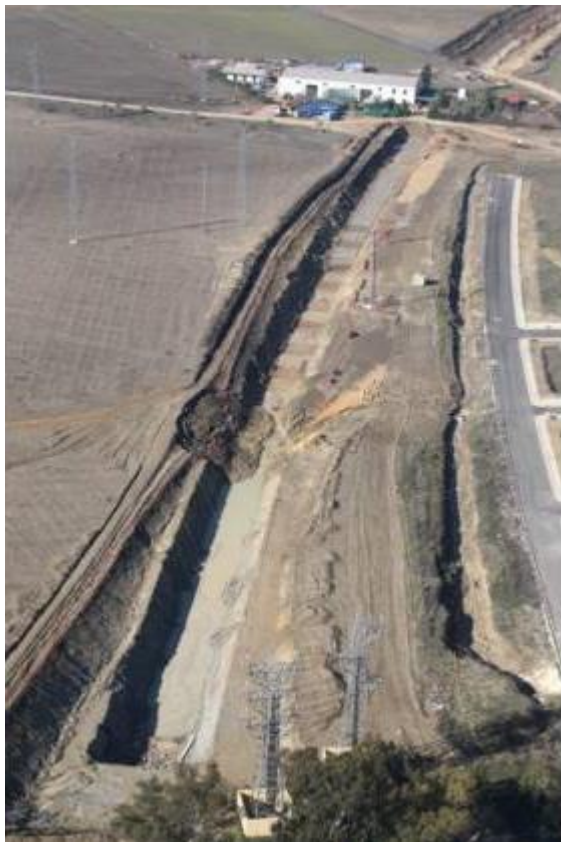
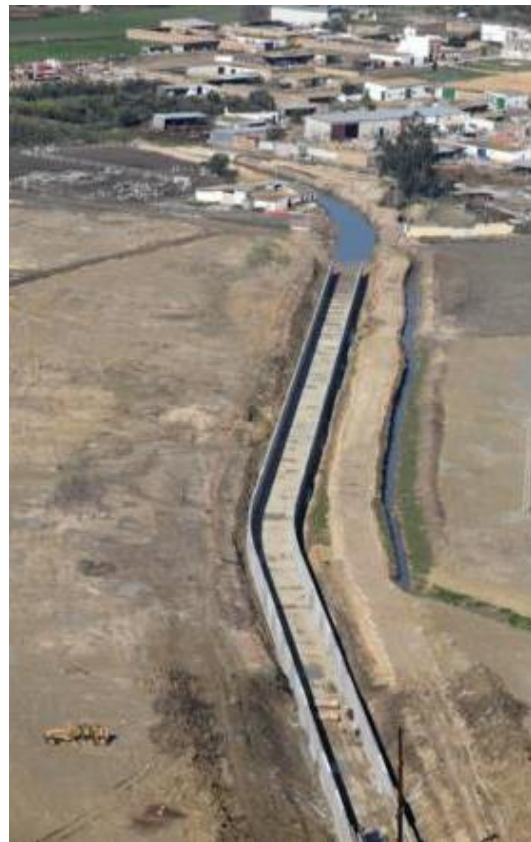
El nuevo canal de desvío tiene una longitud de 3.688 metros, con capacidad para transportar un caudal máximo de 137,86 m³/s. Consiste en una estructura de hormigón armado en forma de U, con una anchura de entre 6 y 7 metros y una altura de entre 3,3 y 4,5 metros. Además, consta de 8 obras de paso para los cruces con las infraestructuras viarias existentes, así como una obra de paso para el cruce con la línea férrea Sevilla - Cádiz y su futura ampliación. Junto al canal se ha construido un nuevo camino de servicio y un paseo peatonal. De forma simultánea, se han realizado labores de saneamiento en el Arroyo Hondo con el objetivo de encauzar las aguas fecales que recibía hasta la red de saneamiento y evacuar aguas pluviales hasta el nuevo canal.

Fig. 3.46. Desvío Arroyo Calzas Anchas utrera. (<https://www.chguadalquivir.es>)

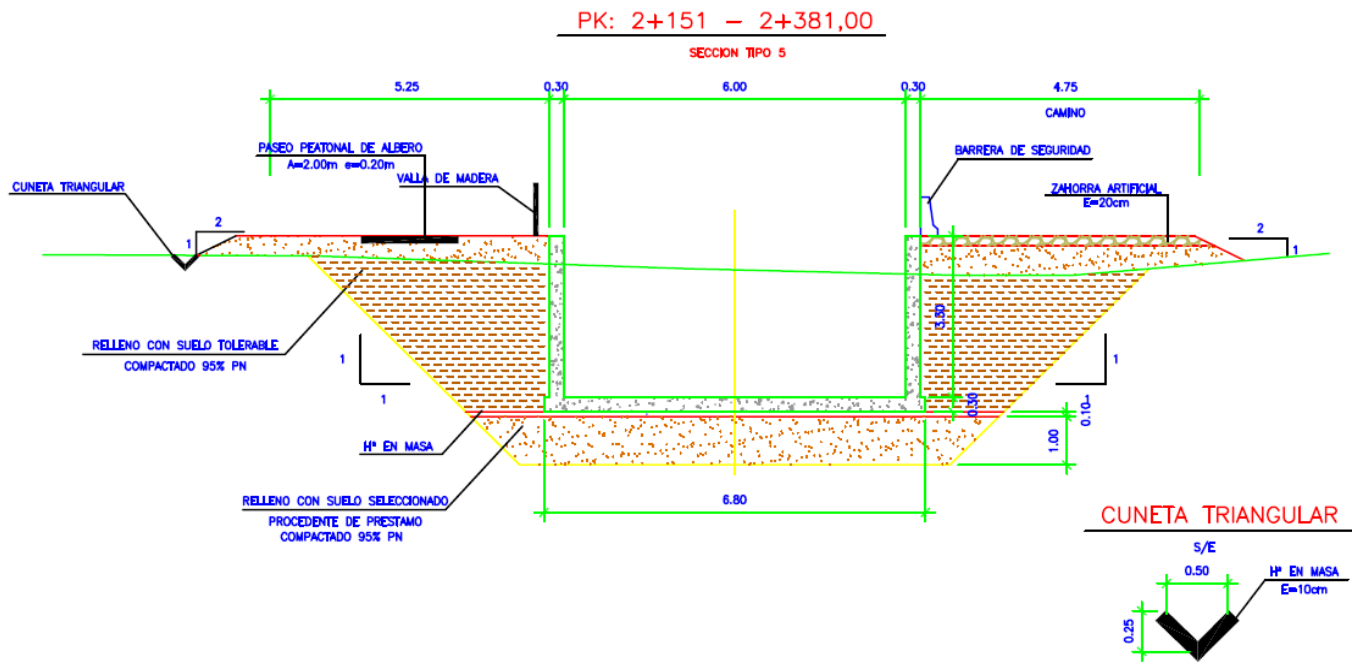
Se proyecta un nuevo canal con secciones en U mediante Muros de contención y Losa de hormigón. Los muros de contención que han sufrido el colapso pertenecen a la sección tipo 5 (ver anexo proyecto adjunto), estos son de hormigón armado de 30 cm de espesor, con una armadura en el trasdós de \varnothing 16 a 20 cm y en el intradós de \varnothing 12 a 20 cm. La losa de cimentación es de 30 cm con una armadura longitudinal de \varnothing 12 a 20 cm (superior e inferior) y transversal de \varnothing 16 a 20 cm (superior e inferior), según se aprecia en el siguiente gráfico.

Fig. 3.48: Caracterización geométrica sección tipo 5 (Proyecto de refuerzo estructural del canal de desvío del arroyo Calzas Anchas. t.m. de Utrera (SEVILLA)).

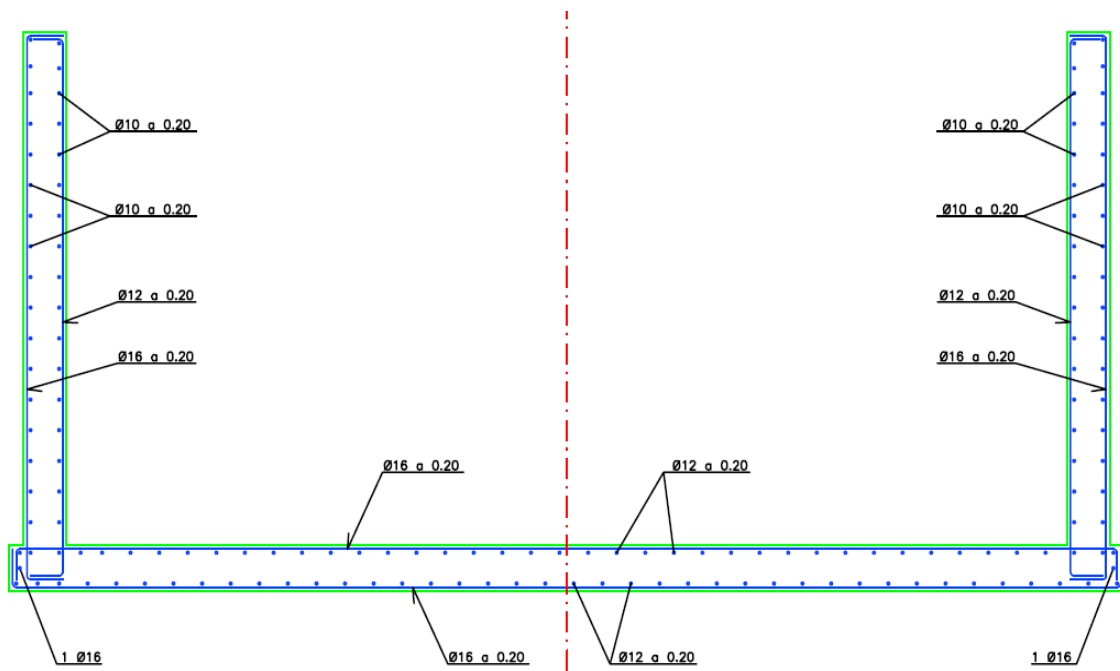
Fig. 3.49: Detalle armadura sección tipo 5 ((Proyecto de refuerzo estructural del canal de desvío del arroyo Calzas Anchas. t.m. de Utrera (SEVILLA)).

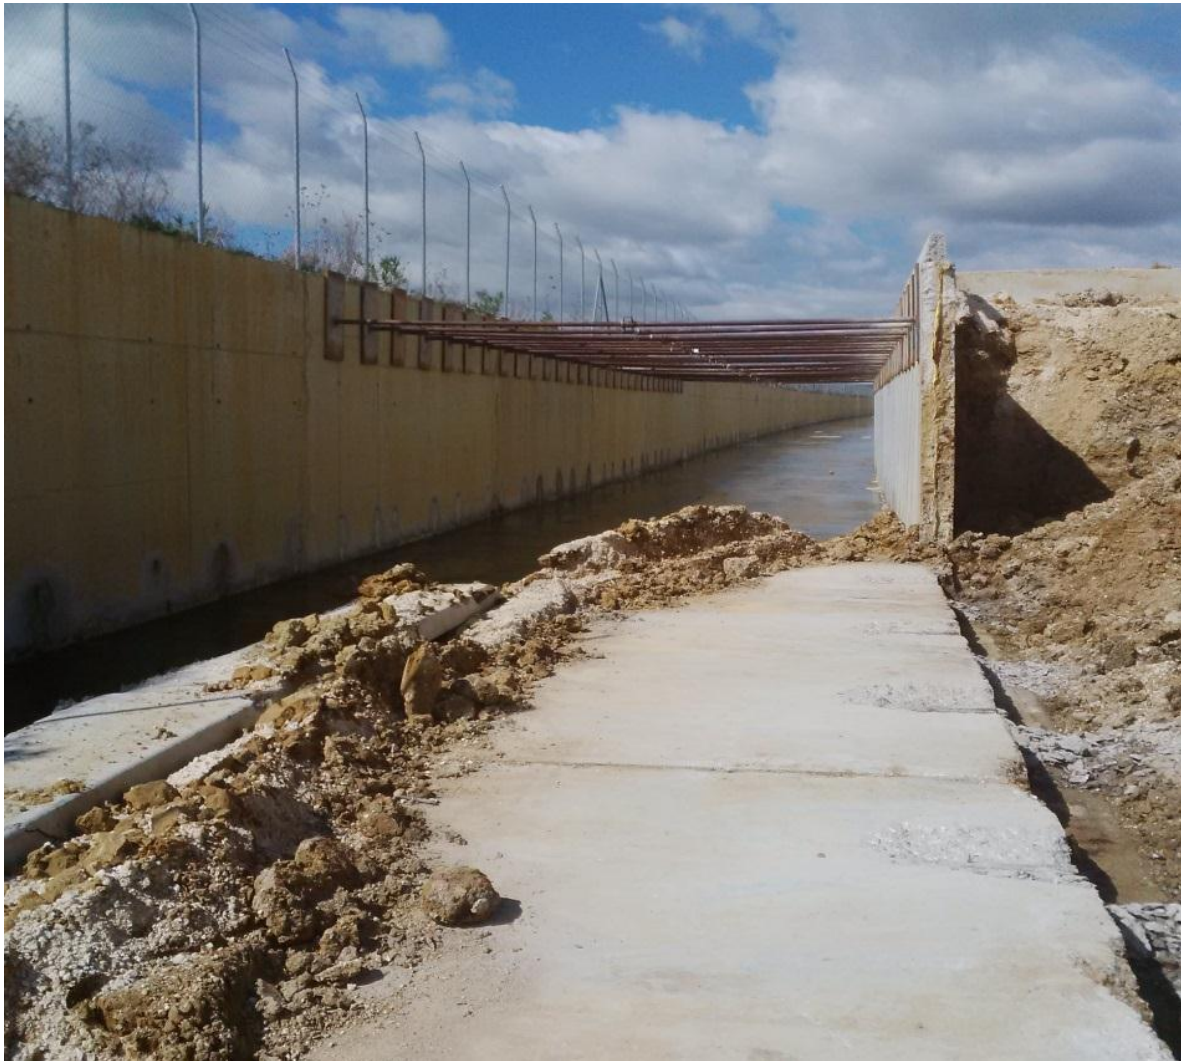
Fig. 3.49b: Apuntalamiento provisional en tramos aguas abajo y aguas arriba de la zona afectada por el desplome. Canal de desvío del arroyo Calzas Anchas. t.m. de Utrera (SEVILLA).

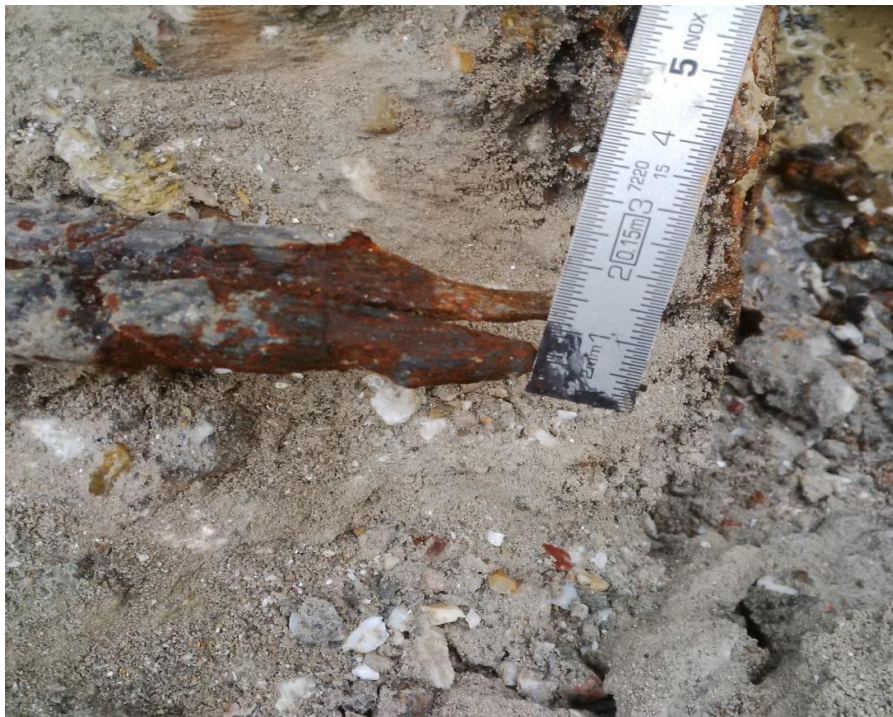
Fig. 3.49c: Detalle corrosión armadura descubierta. Canal de desvío del arroyo Calzas Anchas. t.m. de Utrera (SEVILLA).

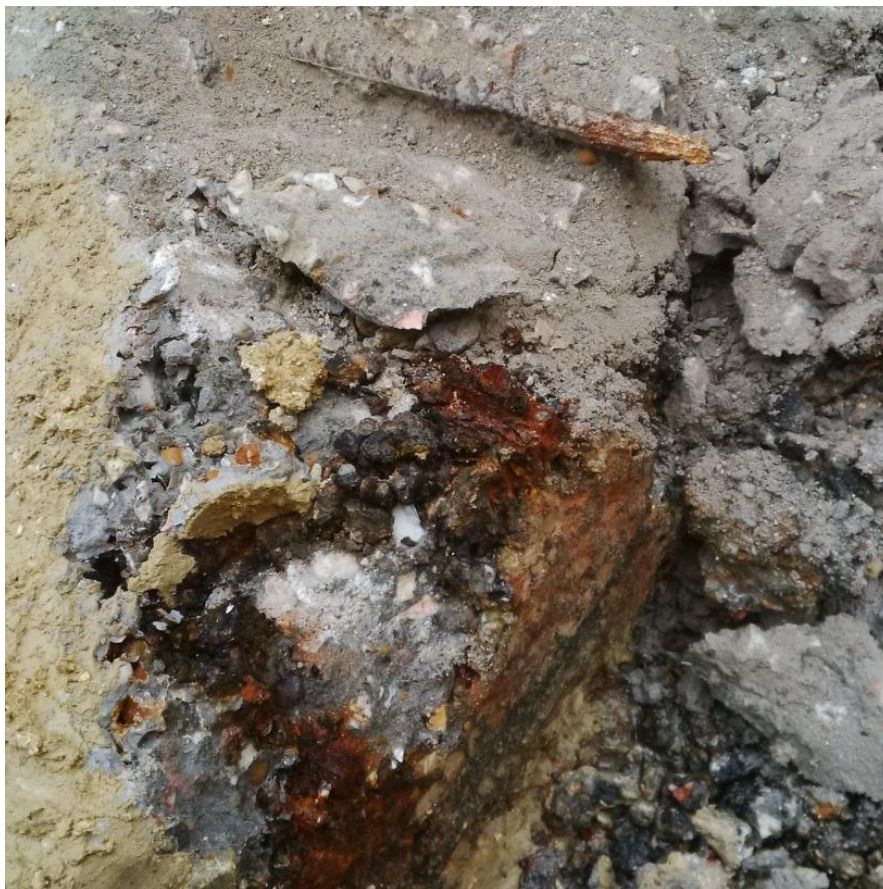
Fig. 3.49d: Detalle corrosión armadura descubierta. Canal de desvío del arroyo Calzas Anchas. t.m. de Utrera (SEVILLA)

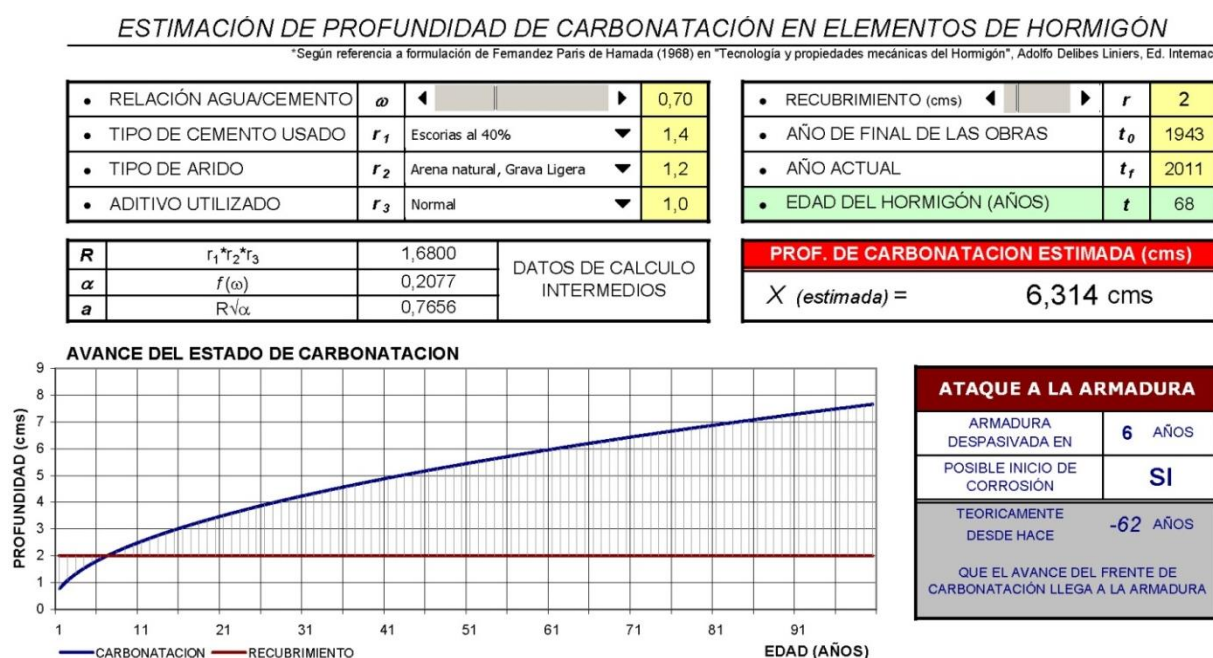
Fase 1: (1943). Teniendo en cuenta que se trata de un hormigón de calidad muy baja $\leq 200 \text{ Kg/m}^3$ de hormigón, se realiza una estimación de la profundidad de carbonatación que se podía haber alcanzado según la edad y diversas características como son la relación agua/cemento (estimamos una relación 0,70), estimamos que el tipo de cemento utilizado posee un contenido en escorias del 40%, el tipo de árido utilizado sería arena natural y grava ligera. Con estos datos, obtenemos una profundidad de carbonatación de **6,314cm**, por lo tanto observamos cómo se ha traspasado el espesor de recubrimiento 2 cm teóricamente desde hace 62 años, de esta manera, el frente carbonatado ha iniciado el proceso de despasivación de la armadura a los 6 años de su ejecución.

Fig. 3.50: Avance frente carbonatación Caso I: fase 1. Elaboración propia

Consideramos que establecer el avance de carbonatación en función de la raíz cuadrada del tiempo no se ajusta del todo en zonas con humedades altas ya que como indican diversos autores [67] en zonas con humedades relativamente altas el avance del frente de carbonatación es más lento del indicado por la expresión anterior.

De acuerdo con lo indicado por el autor Pedro Castro Borges "Corrosión en estructuras de hormigón armado" y tomando los datos teóricos de profundidad de carbonatación, tenemos una Constante de Carbonatación de **$K_c=7,5 \text{ mm/año}^{0.5}$** lo que equivaldría teóricamente a encontrarnos con hormigones de compacidad media.

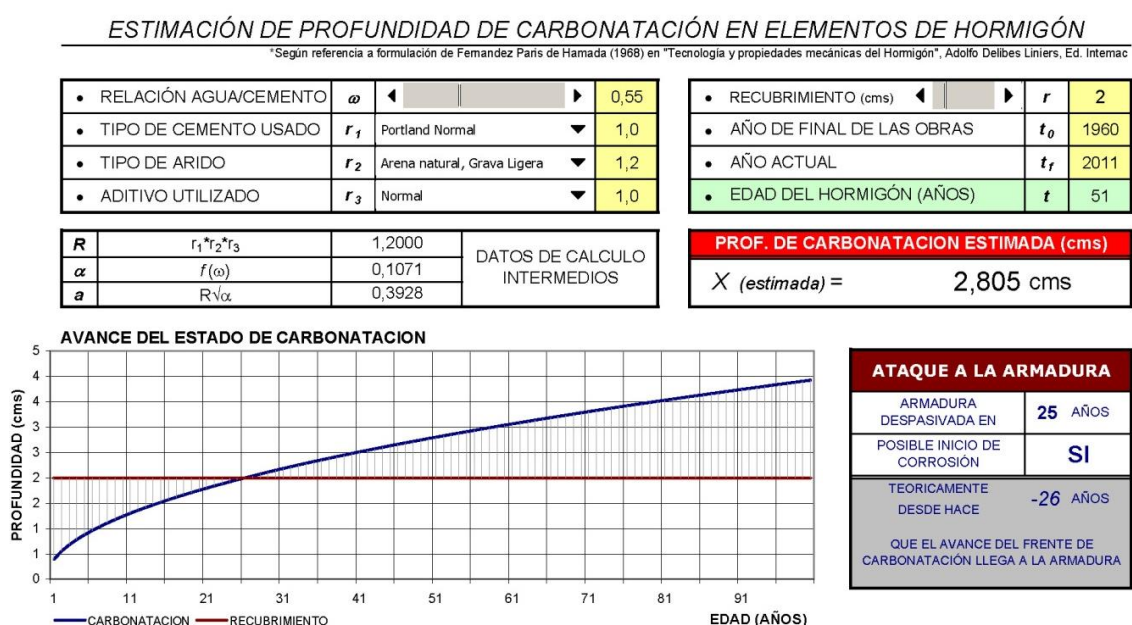
Fase 2: (1960). Teniendo en cuenta que se trata de un hormigón de calidad baja $< 250 \text{ Kg/m}^3$, pasamos a utilizar los siguientes datos para el análisis teórico de este hormigón. Teniendo en cuenta una proporción de agua cemento más acorde (0,6) y siendo este al mismo tiempo de mayor riqueza. El tipo de cemento utilizado es en este caso un Portland con mejores características que el anterior. Por lo tanto podemos observar como la profundidad de carbonatación es menor que en la fase anterior, siendo esta de **2,805 cm**, que supera el espesor del recubrimiento establecido en 2 cm, de esta manera se puede prever que el proceso de corrosión se inició tras la despasivación de la armadura hace unos 25 años aproximadamente. En este caso la Constante de carbonatación será **$K_c = 3,9 \text{ mm/año}^{0.5}$** prácticamente la mitad del valor que tendía en la fase I

Fig. 3.51: Avance frente carbonatación Caso I: fase 2. Elaboración propia

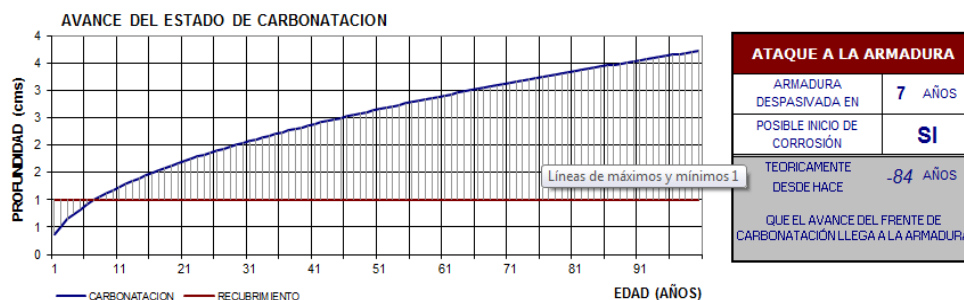
PROF. DE CARBONATACIÓN ESTIMADA (cms)
$X \text{ (estimada)} = 3,549 \text{ cms}$

Fig. 3.52: Avance frente carbonatación Caso II: Elaboración propia

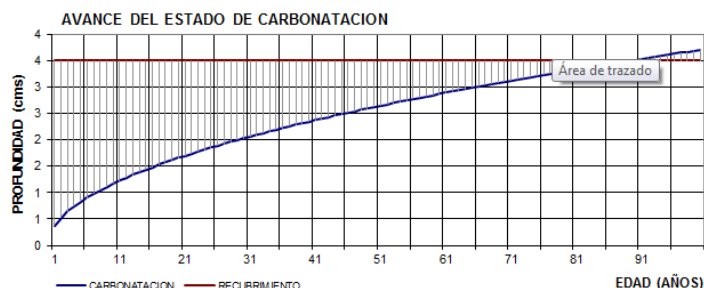
PROF. DE CARBONATACION ESTIMADA (cms)	
X (estimada) =	0,740 cms

ATAQUE A LA ARMADURA	
ARMADURA DESPASIVADA EN	89 AÑOS
POSIBLE INICIO DE CORROSIÓN	NO
TEÓRICAMENTE AUN FALTAN PARA QUE OCURRA QUE EL AVANCE DEL FRENTE DE CARBONATACIÓN LLEGA A LA ARMADURA	85 AÑOS

Fig. 3.53: Avance frente carbonatación Caso III: Elaboración propia

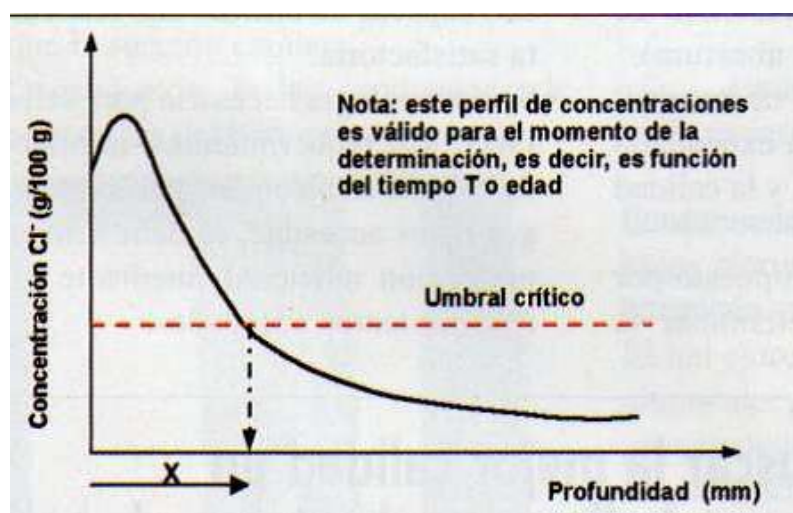
Fig. 3.54: Umbral crítico de concentración de cloruros EHE 08

Para ello, se emplea el siguiente gráfico y supondremos que la rama descendiente de la curva se aproxima a una parábola, es decir, la concentración Cl^- de ión cloruro, (para un tiempo t correspondiente al momento de la medición) se puede expresar como una constante K por la raíz cuadrada de la profundidad x , medida desde el exterior del hormigón.

Rigiéndonos por la normativa EHE 08, el umbral crítico de concentración de cloruros a partir del cual es muy alto el riesgo de corrosión se establece en 0,4% peso de cemento. Como hemos indicado con anterioridad para un hormigón de calidad media-baja (250-300 Kg/cm³) este límite de concentraciones se puede establecer en 0,05% a 0,1% del peso del hormigón.

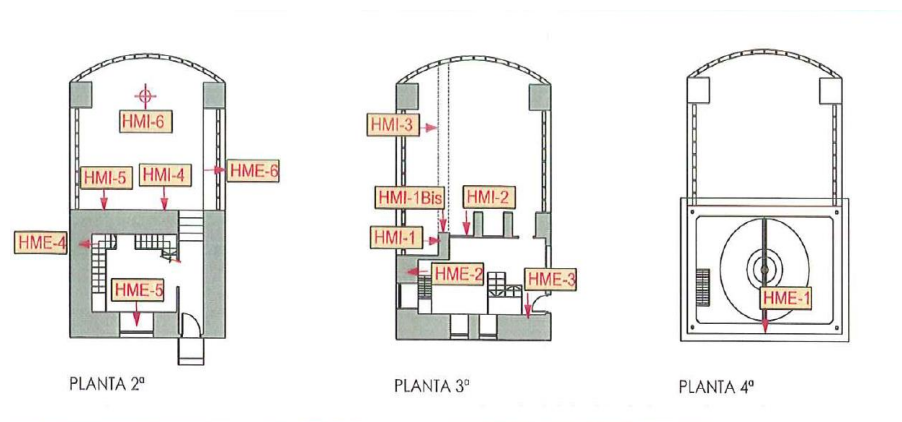
Fig. 3.55. Ubicación de los testigos de H.A extraídos para la realización de los ensayos descritos. (Tragsatec)

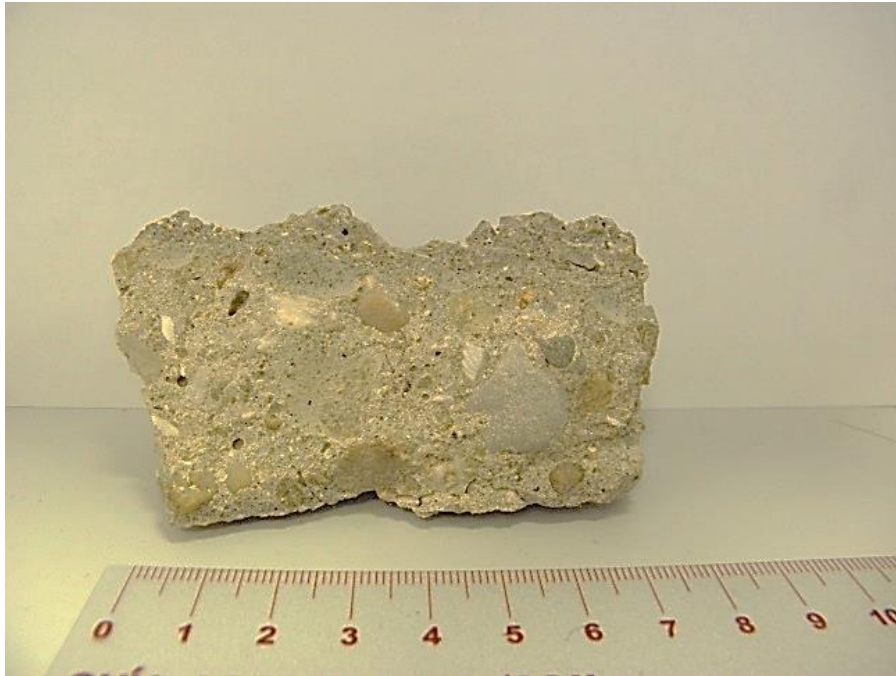
diferencia en el contenido de cemento se puede apreciar a simple vista en las probetas extraídas. El hormigón de la fase 1 es mucho más poroso y menos pesado que el de la fase dos.

Fig. 3.56. Hormigón Fase I. Torre Vigía Castillo San Sebastián Cádiz. Elaboración propia
